Zpráva o rizicích
Dopravní podnik města Ústí nad Labem a.s.
Revoluční 26, Ústí nad Labem
Místo pojištění: Autobusová vozovna Předlice

Předkládá:
RENOMIA, a. s.
Zpracoval:
Ing. Petr Klóska

Duben 2014

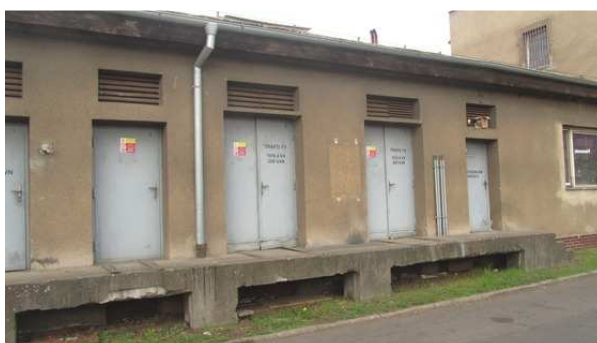
Obrázek č.5: Trafostanice

Transformátory				
Výkon (kVA)	Počet	Typ (olej/suchý)	Umístění	Poznámka
250	2	Olej	Trafostanice v objektu haly oprav
