PROTOKOL

č. 030 – 53 847

o zkoušce stanovení přítomnosti azbestu

Objednavatel: Dopravní podnik města Ústí nad Labem a.s.
Adresa: Revoluční 26
401 11 Ústí nad Labem
DIČ: CZ25013891
Dodavatel: Dopravní podnik města Ústí nad Labem
Jateční 426
400 19 Ústí nad Labem
Zkušební vzorek: Vzorky desky s omítkou a izolační vaty – VZ 030160905
VZ 030160906
Zakázka: Z030 16 0346

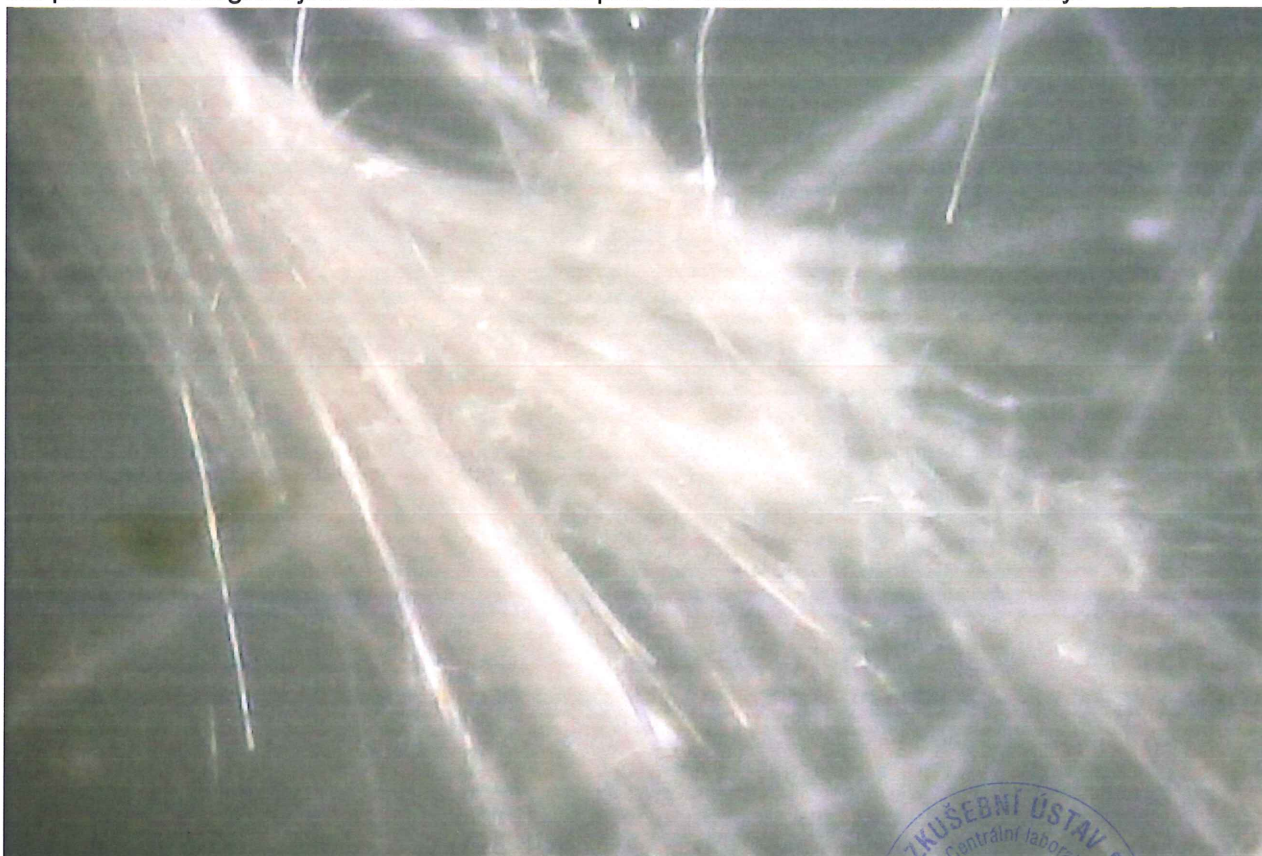
Na přiložené fotografii jsou dobře viditelná štěpící se vlákna azbestu různé tloušťky.

VZ 030160905 - Fotografie vláken izolovaných ze vzorku desky s omítkou

Provedená pozorování prokázala **přítomnost azbestových vláken v obou vzorcích desek s omítkou – VZ 030160905 – v. strana (bezbarvý sáček), i VZ 030160906 – z. strana (červený sáček).**

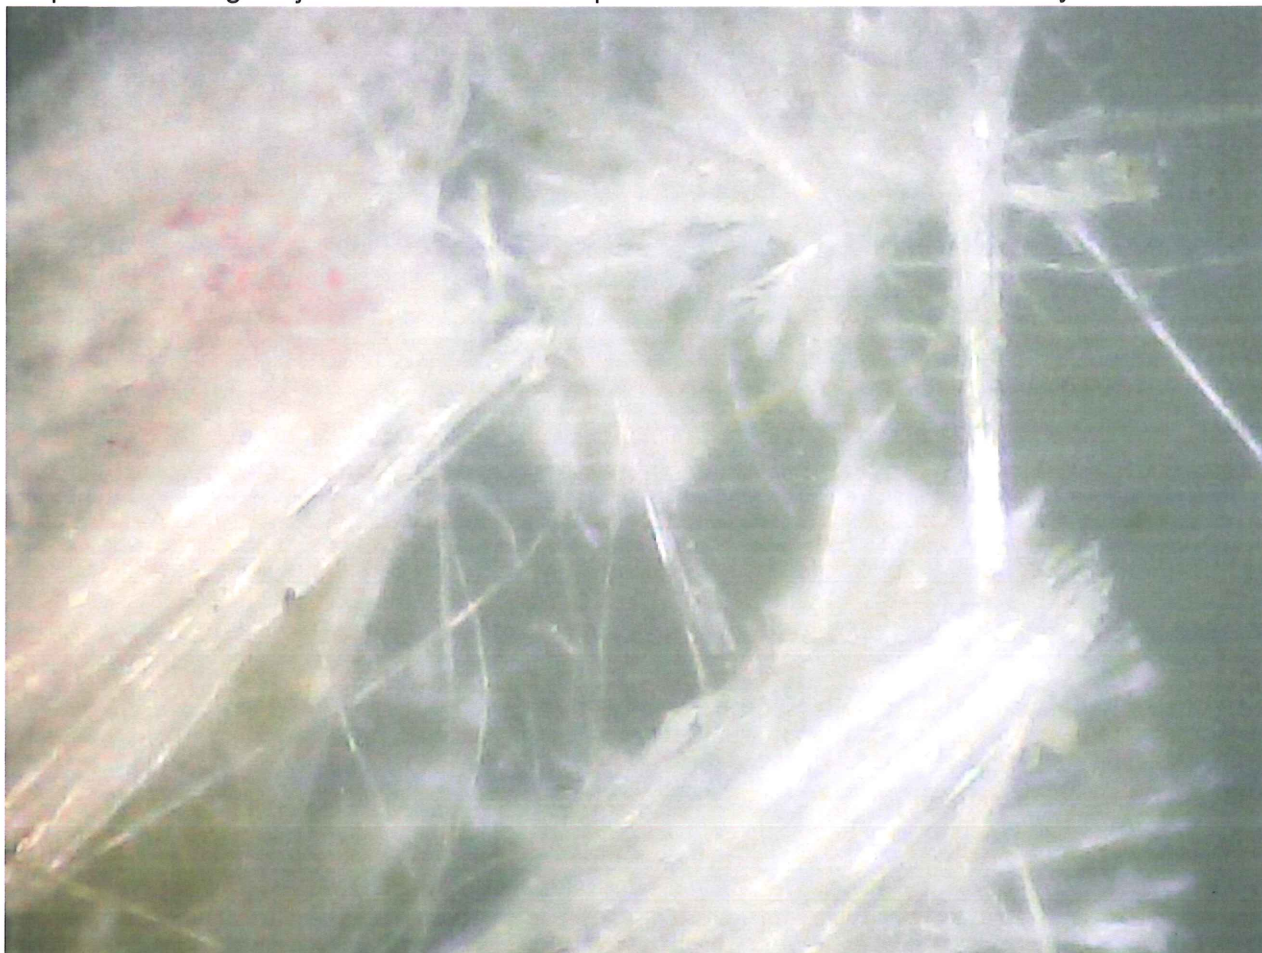
Na přiložené fotografii jsou dobře viditelná štěpící se vlákna azbestu různé tloušťky.

VZ 030160906 – Fotografie vláken izolovaných ze vzorku desky s omítkou
